关注藤县空难

“3·21”东航MU5735航空器
飞行事故现场举行遇难者哀悼活动

还原东航坠机第二部黑匣子发现过程

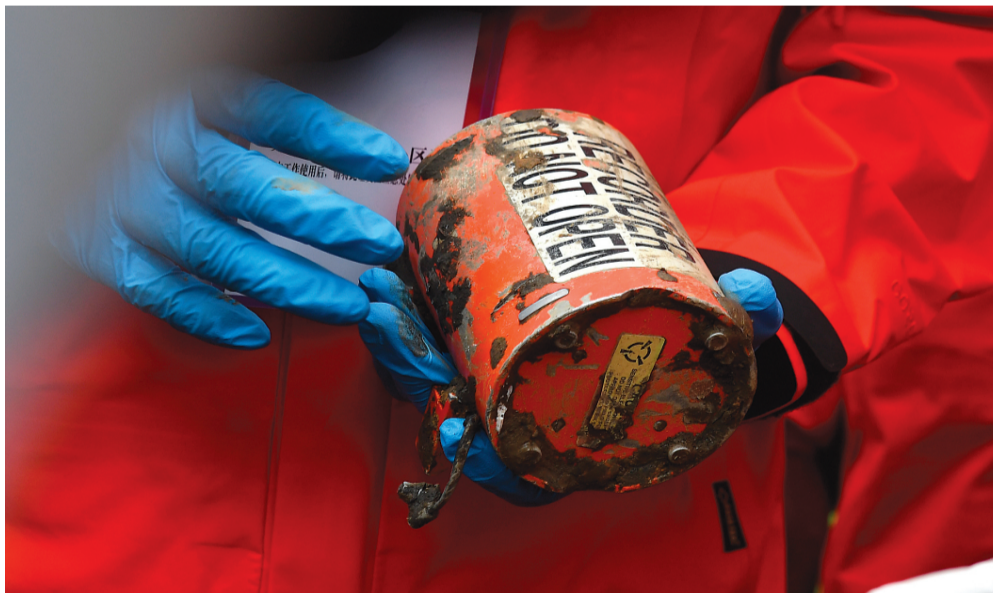
▲这是被发现的第二部黑匣子(3月27日摄)。新华社记者陆波岸 摄

在27日的“3·21”东航MU5735航空器飞行事故国家应急处置指挥部第八场新闻发布会上，民航局航空安全办公室主任朱涛表示，27日9时20分左右，消防救援人员在技术组指定的重点区域深度搜寻，人工挖掘出一橙色圆柱状物体。经民航专家确认为第二部黑匣子。

广西壮族自治区消防救援总队总队长郑西介绍了发现过程：一个搜寻小组在核心区撞击点正东偏南5度、距离撞击点40米的位置进行人工精细挖掘作业。当消防救援人员挖掘至地表往下约1.5米深处时，在翻开一块树根后发现一个被泥土包裹的圆柱形金属罐体。随后迅速交由民航专家辨认，确认为失事飞机的第二部黑匣子。

飞机一般装有两部黑匣子，刚刚发现的第二部黑匣子为飞行数据记录仪。其中的数据能够为事故原因分析提供真实、客观的证据。经检查，记录仪其他部分损毁严重，数据存储单元外观较为完好。目前，该记录仪已送往北京专业实验室进行译码工作。
