好好的房子被“切筋断梁”

湖南长沙一小区 精装房变“惊装房”

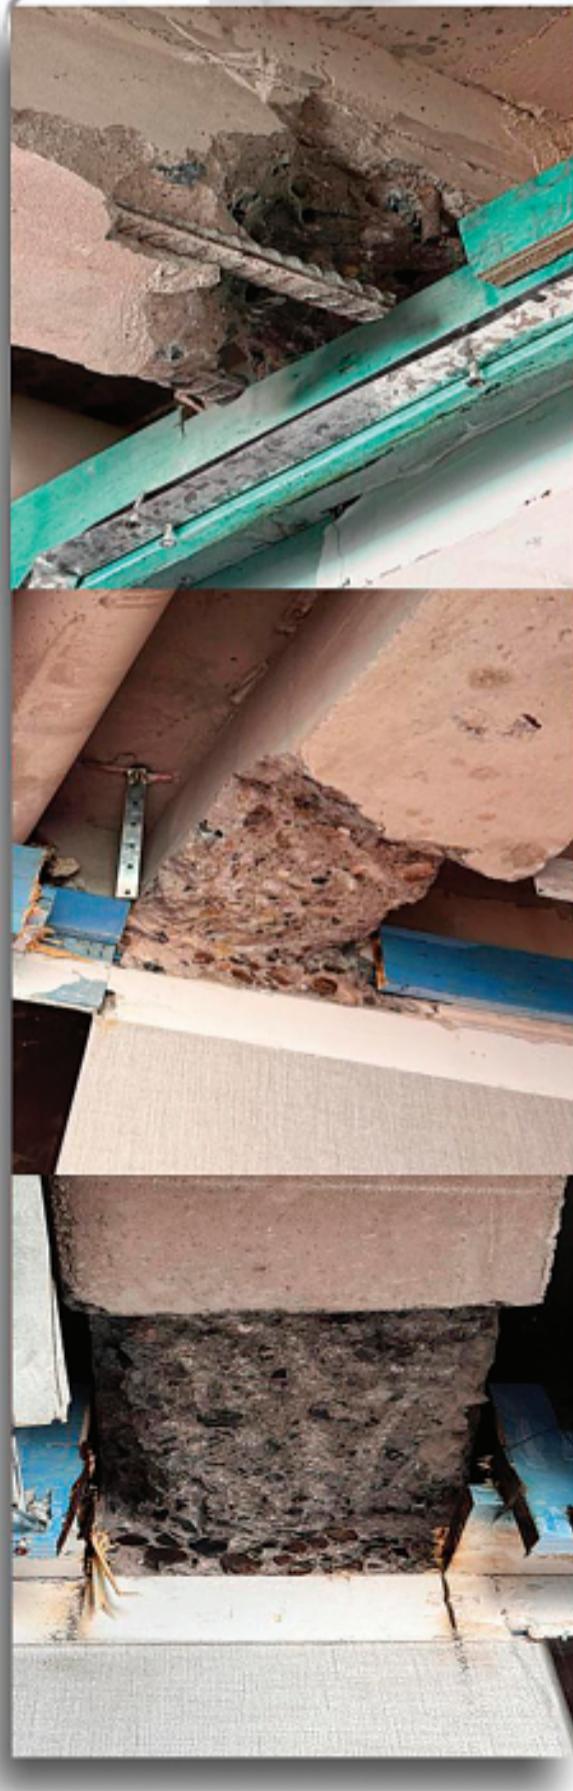
↓部分房屋次梁受损情况。新华社发

7月29日上午，记者来到位于长沙市天心区的长沙天欣润府房地产项目现场，在该小区B区3、9、10栋走访10余户房屋，均发现了次梁梁端底部混凝土被部分凿除、钢筋被切断的现象。被切断的钢筋少则两三根，多则10余根。

“今年5月收房后，我们决定拆除开发商的精装修，自己重新设计装修。没想到，在拆除这个区域的吊顶时意外发现承重梁被切断多根钢筋。”何女士说，她第一时间向物业反馈了情况，并在业主群里分享了这一讯息。“有很多邻居也去拆开了相同部位的吊顶，发现都有这个问题。”根据受损情况，大致分为两类，一类为保护层部分被打掉，3栋大部分都是此类情况；另一类则较为严重，9栋、10栋出现钢筋被切断情况。

记者在3栋其他业主家中看到，将该区域的吊顶拆除后，同样的位置都有尺寸相似的“豁口”，一侧的截面被木板挡住，另一侧的截面上可以数出不同数量的钢筋。业主反映，有的房屋被切断次梁钢筋，有的房屋被凿除了混凝土。

在9栋、10栋，记者看到：断梁的一侧截面有涂层，且与整个梁体颜色不一致，看不到钢筋。断梁的另一侧截面，则被木板挡住。在9栋业主宋女士家中，拆掉遮挡木板后，露出被截断的钢筋有9根。

湖南湖大土木建筑工程检测有限公司、湖南中机国际检测技术有限公司分别对161户、115户房屋进行了检测评估。评估报告显示，被检测房屋存在梁端局部混凝土被凿除，梁腰筋、梁箍筋被切断，梁底部纵向钢筋被切断等破损现象，部分梁钢筋骨架存在偏位现象。
